NOTE TECHNIQUE

Étude de préféabilité pour la restauration de l'exutoire du lac Nick

Le 12 juillet 2022

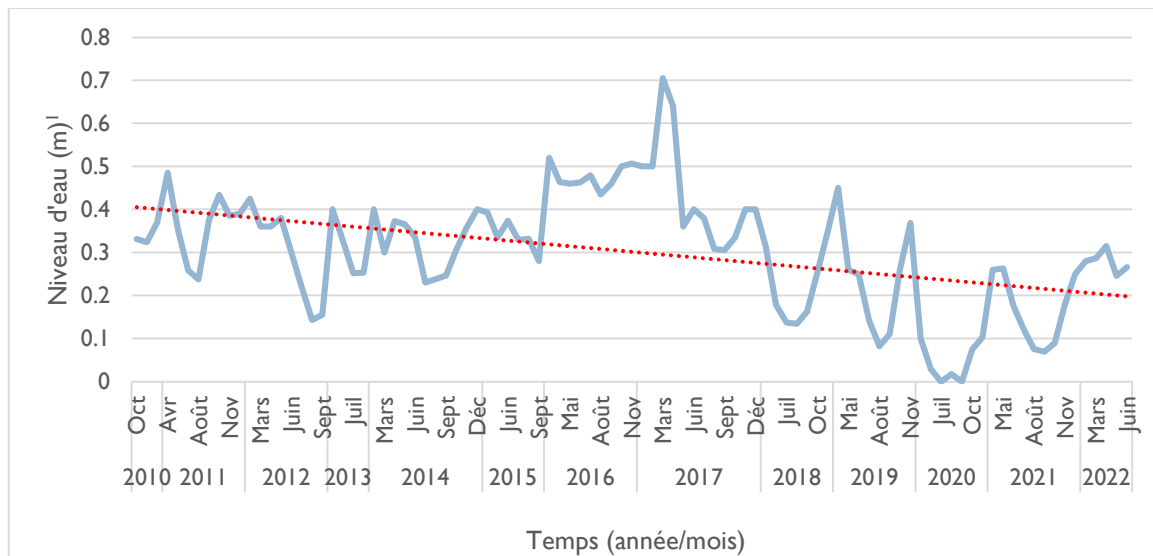
Figure 1 — Suivi des niveaux d'eau au lac Nick par l'APLN de 2010 à 2022 (moyennes mensuelles)

L'étude des niveaux moyens depuis 2010 permet de déceler une tendance à la baisse au lac Nick. Cette tendance est encore plus marquée depuis 2017. Afin d'évaluer la valeur significative de cette baisse, les données sont comparées à d'autres lacs dans la section suivante.
